Ripulitura del sentiero di accesso al fontanile di Fonte Vallicupi (Rocca Sinibalda). Rilascio Nulla Osta.

Riserva Naturale Monti Navegna e Cervia	Ufficio tecnico Servizio Naturalistico	Relazione relativa alla richiesta di nulla osta per ripulitura con mezzi meccanici del sentiero di accesso al fontanile di fonte Vallicupi.
	Dott. Andrea Pieroni	05/06/2024

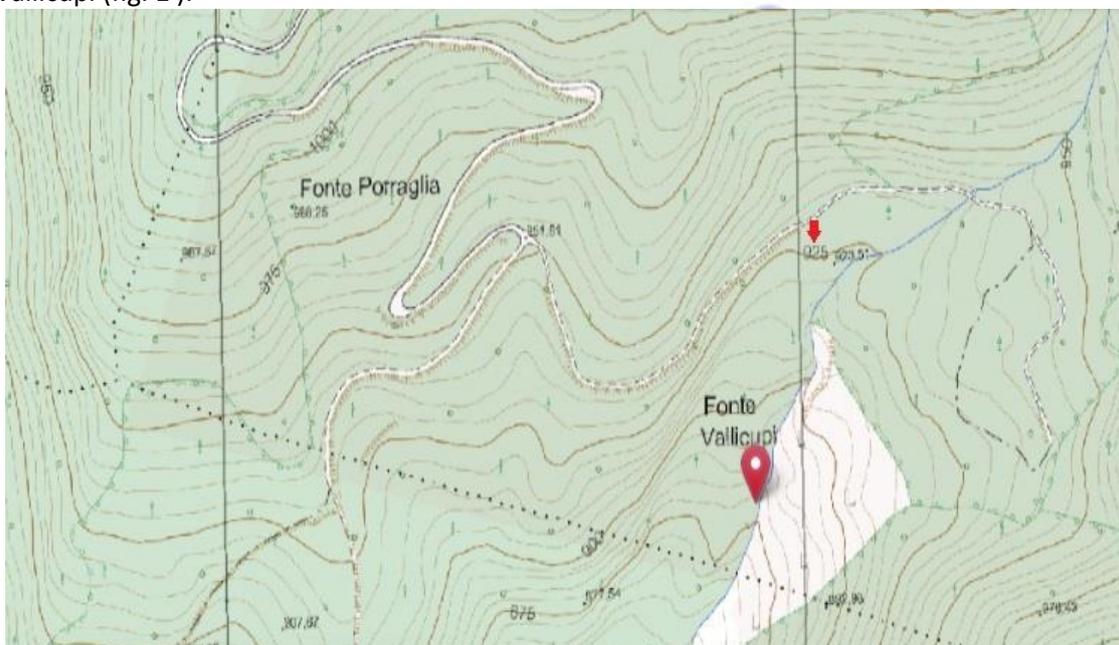
Fig. 1 – estratto cartografico con indicazione del fontanile (F.te Vallicupi). La freccia rossa indica l'inizio del sentiero di cui si chiede la ripulitura.

Il sentiero a cui si fa riferimento si imbecca dalla strada sterrata che si origina dal tornante della intervalliva Vallecupola – Castel di Tora, in località Fonte Porraglia. Dopo circa 300 metri di sterrata, il sentierino in questione si dirige in direzione sud ovest, sviluppandosi per circa 260 metri fino ad arrivare al fontanile di fonte Vallicupi (fig. 1).

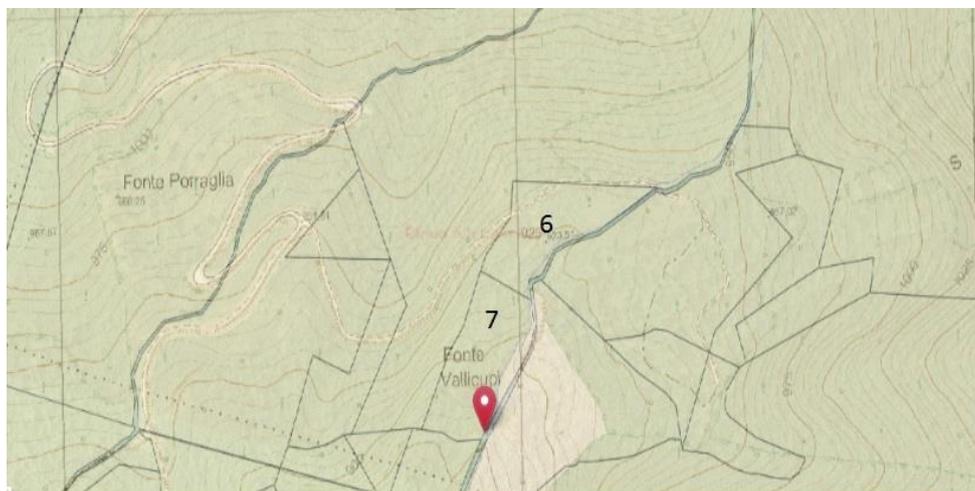
Fig. 2 – estratto cartografico con evidenza delle particelle catastali

Il fontanile e il relativo sentiero che consente di raggiungerlo sono ubicati nelle particelle 6 e 7 del foglio 42 del catasto di Roccasinibalda (vedi fig. 2).

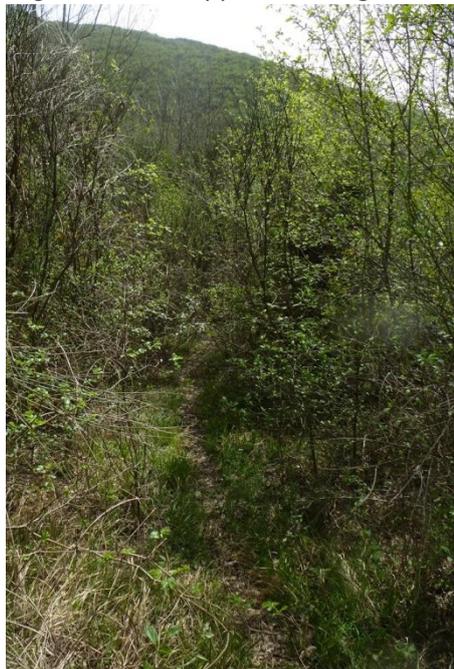
Lo scrivente ha effettuato, in data 09/04/24, un sopralluogo per la verifica dello stato dei luoghi - la situazione riscontrata durante il sopralluogo è quella di un sentierino percorribile solo parzialmente, in seguito allo sviluppo della vegetazione arbustiva (vedi foto).

Foto 1 - Imbocco del sentiero dalla carrareccia sterrata

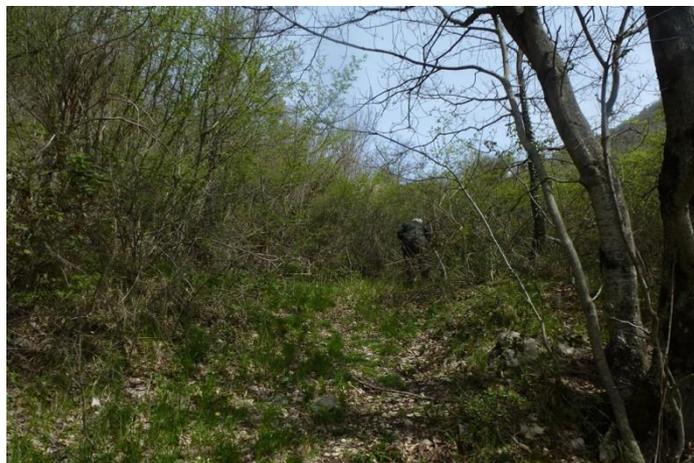
Foto 2 - Parte finale sentiero, solo in questo tratto il tracciato è visibile e percorribile facilmente

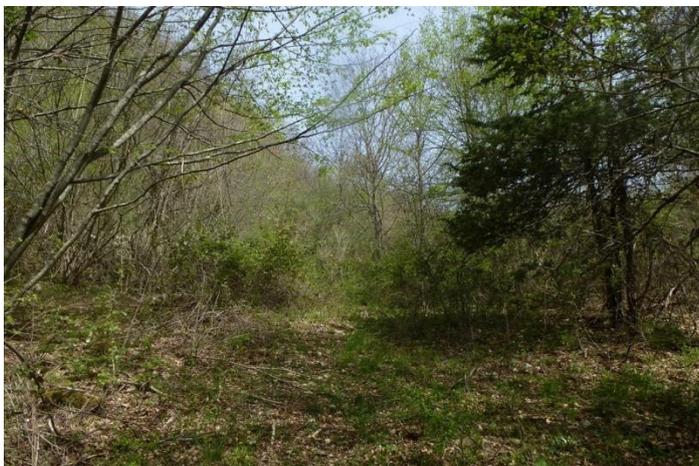
Foto 3 - Parte finale sentiero, solo in questo tratto il tracciato è visibile e percorribile facilmente

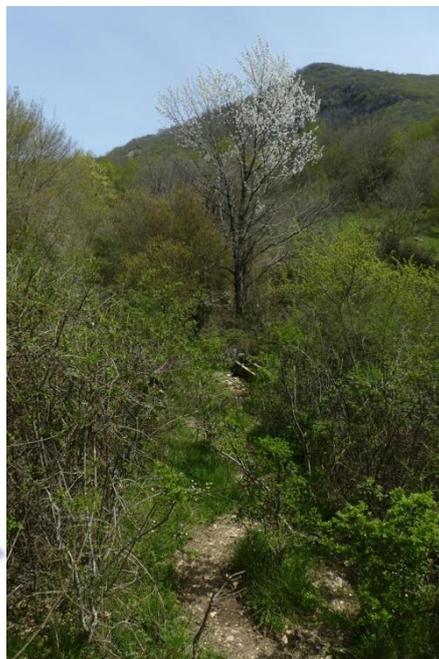
Foto 4 - Parte finale sentiero, vista su fontanile

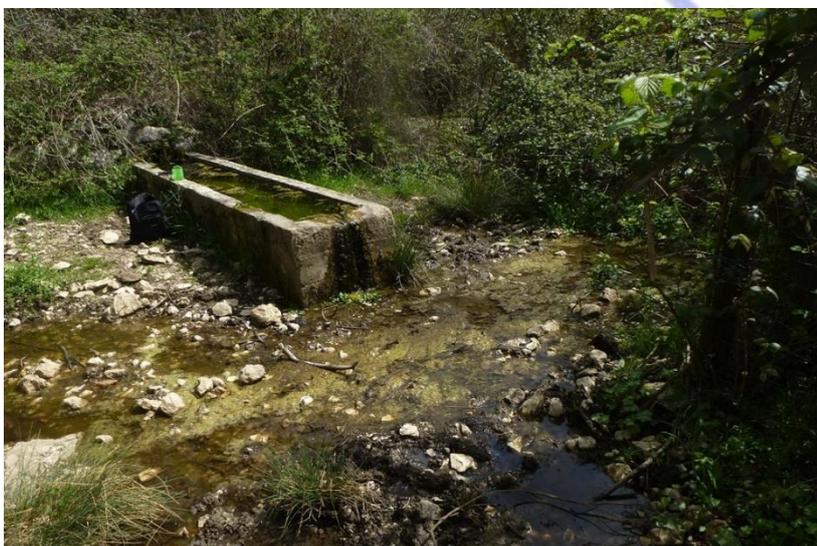
Foto 5 – fontanile (F.te Vallicupi)

La sorgente "fonte Vallicupi" parzialmente captata e alimentante l'omonimo fontanile ha valenza naturalistica: infatti costituisce un sito riproduttivo per alcune specie di anfibi di interesse

Per quanto riguarda l'abbeveratoio di Fonte Vallicupi – sebbene non siano state presentate istanze di pulizia della vasca – si ritiene utile indicare ugualmente prescrizioni a tali operazioni, a tutela dell'habitat acquatico e delle biocenosi protette.

- Divieto di alterazione del regime di deflusso delle acque;
- Tutte le operazioni di pulizia della vasca del fontanile, nonché le operazioni necessarie ad evitarne il riempimento, dovranno essere effettuate nel solo periodo post – riproduttivo delle specie di anfibi presenti e a sviluppo delle larve completato, ovvero esclusivamente nel

periodo compreso tra il 1 ottobre e il 31 dicembre;

- L'eventuale eliminazione della vegetazione acquatica presente nella vasca del fontanile deve essere effettuata mano, sempre nell'arco temporale di cui al precedente punto, e non dovrà in alcun caso superare i due terzi (2/3) della superficie della vasca, al fine di salvaguardare le caratteristiche indispensabili per l'insediamento delle comunità acquatiche.
- Tutte le specie animali incidentalmente catturate o rimosse durante le operazioni di pulizia, con particolare riguardo alle specie di anfibi (in qualunque stadio di sviluppo: uova, larve, adulti, neotenici), dovranno essere rimesse nella vasca del fontanile.
- Dovrà essere data comunicazione scritta dell'inizio dei lavori alla Riserva Naturale;

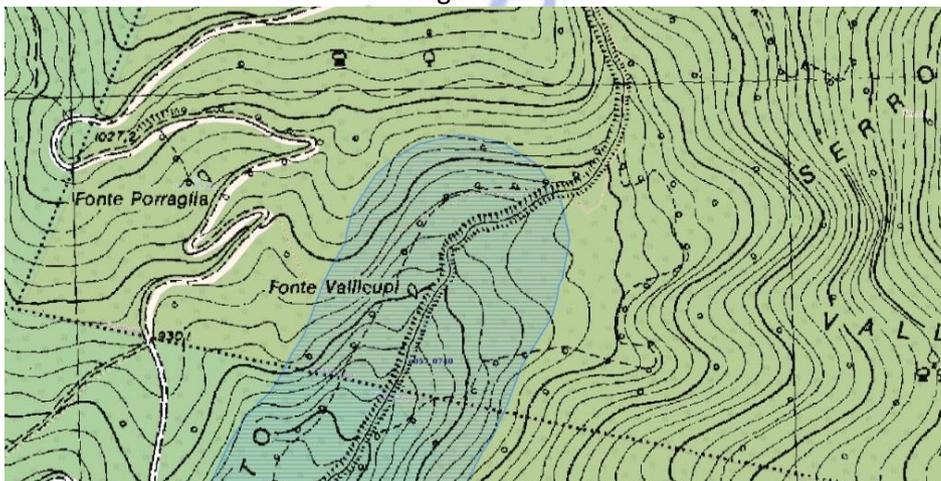
La figura sottostante evidenzia i vincoli esistenti da PTPR della Regione Lazio.

- Aree naturali protette
- Aree boscate
- Fascia di rispetto acque pubbliche (intorno al Fosso Vallicupi)

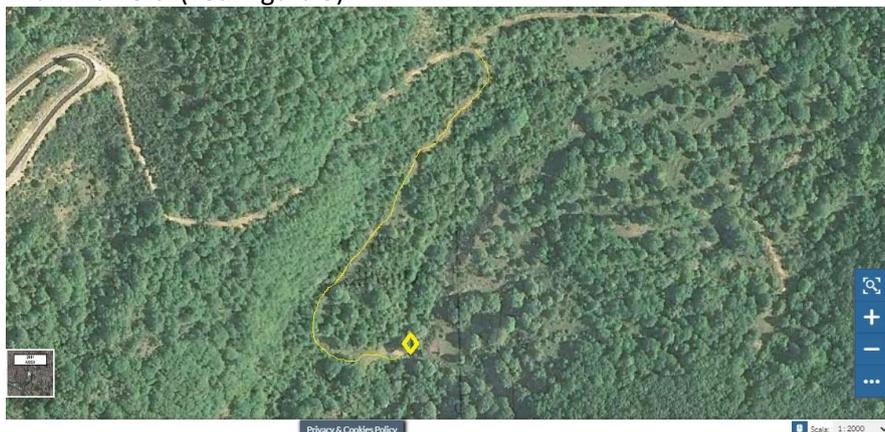
Il sentiero che conduce a Fonte Vallicupi è rimasto facilmente percorribile per diversi anni, dopodiché la vegetazione spontanea ha ricolonizzato il tracciato. Tale situazione è documentata dalle ortofoto realizzate in anni diversi (vedi figura 3).

Fig. 3a – immagine ortofoto del 2011, la traccia che porta al fontanile (rombo) risulta larga e ben evidente (enfattizzata con linea gialla).

- Le lavorazioni di riapertura dovranno attenersi unicamente al tracciato preesistente (come individuato nella *figura 3a* riportata sopra);
- Il decespugliamento dovrà limitarsi a quanto necessario per la percorrenza del sentiero per il fontanile e la larghezza del tracciato non potrà in alcun caso superare i 2,5 m (metri) lineari;

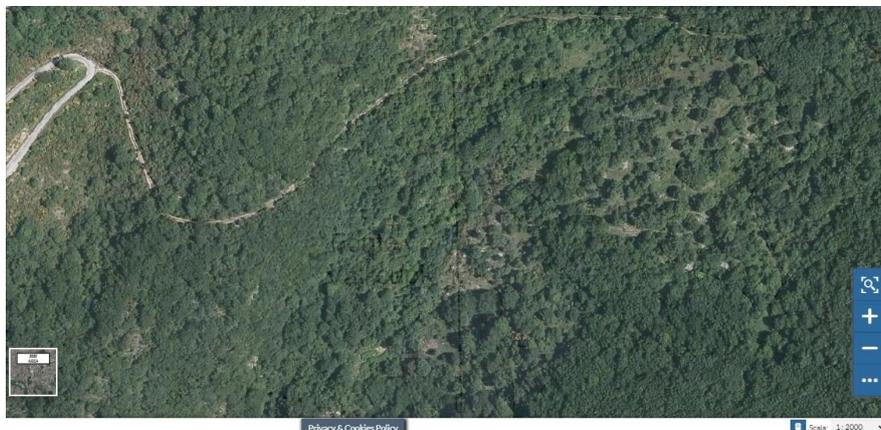
Fig. 3b – immagine ortofoto del 2020, il sentiero che porta al fontanile non risulta più evidente.

Conseguentemente è possibile prevederne la riapertura al fine di facilitare il transito dei domestici all'abbeverata. Appare però opportuno seguire alcuni accorgimenti nelle lavorazioni, finalizzate alla riduzione di fenomeni erosivi dei suoli (soprattutto in considerazione che il sentiero interessa la fascia di rispetto del fosso Vallicupi), evitando danni al soprassuolo forestale in evoluzione e l'apertura di possibili vie d'accesso percorribili da mezzi meccanici.
